HORMIELEMENTIN VUODON KORJAUS JA ENNALTAEHKÄISY

Opinnäytetyö
Rakennustekniikan koulutusohjelma

2017

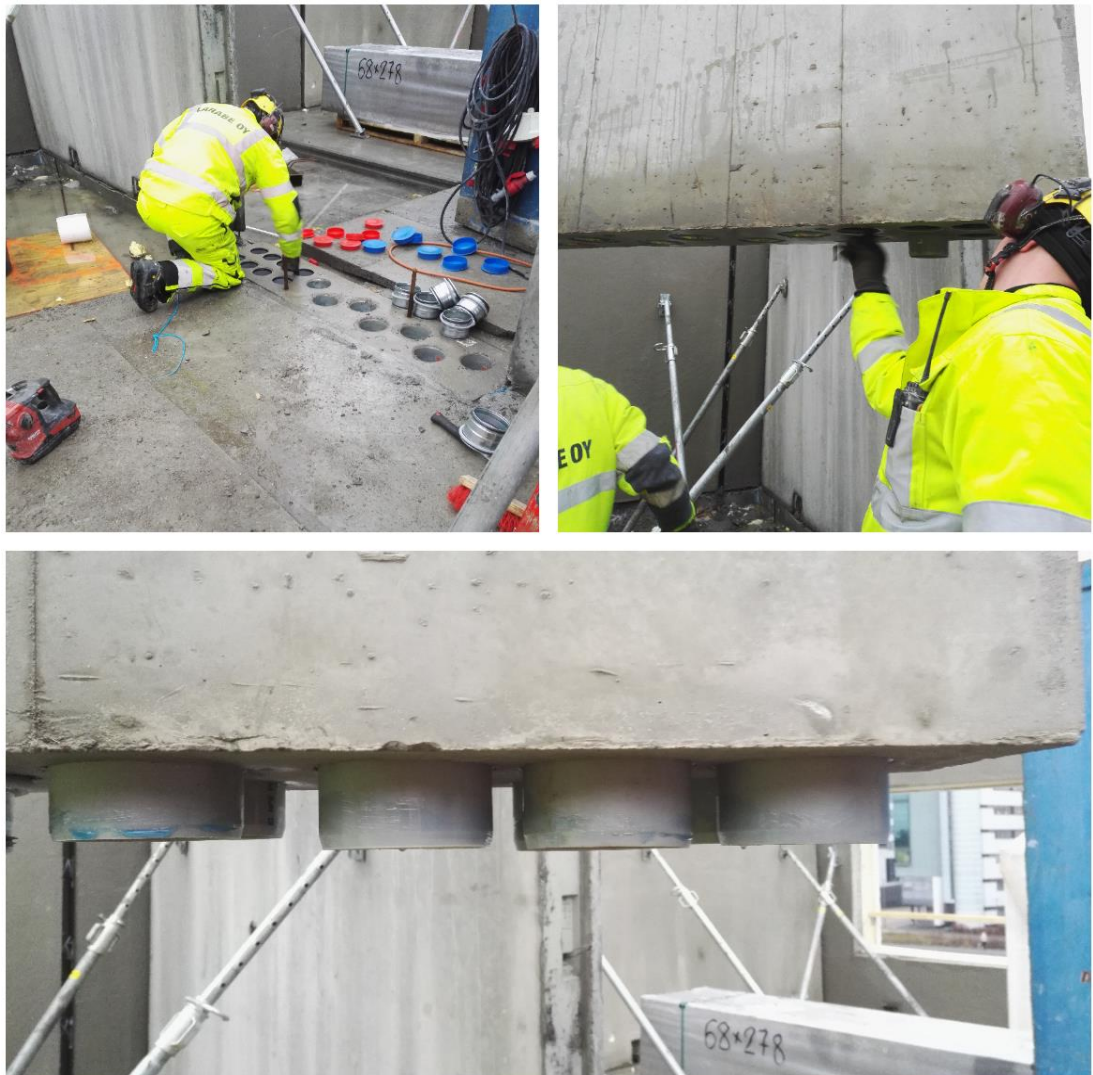
Kuva 3. Elpo-hormin asennuksessa täytyy aina voidella liitinyhteitä riittävästi. Liitinyhteet asennetaan aina ensin asennettavaan kappaleeseen.

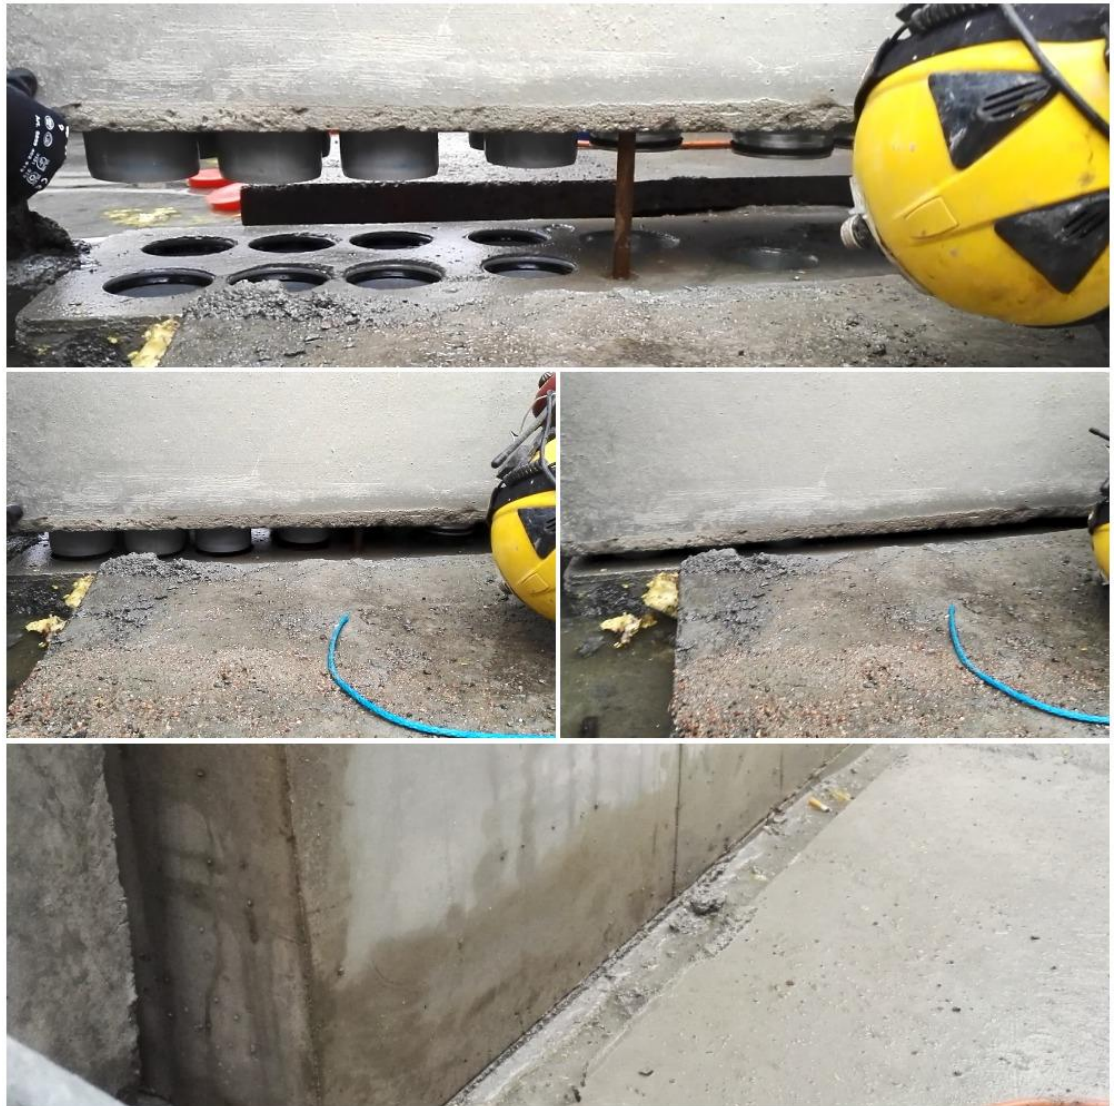
Kuva 4. Asennusvaiheessa, aina ennen Elpon laskemista, tarkistetaan että kaikki liittinyhteet osuvat kohdalleen.
